Diagnostic d'état du sol des parcelles Signal D13 et D12 avant mise en place de pratiques Maraichage Sol vivant

Historique des parcelles

Les observations ont été réalisées le 03/05/2021.

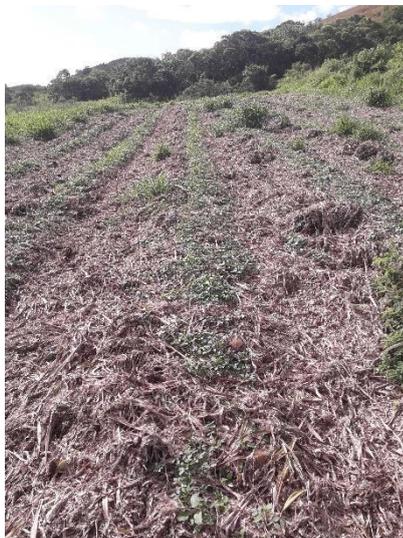
Etat surface parcelle D13

La parcelle est entièrement recouverte d'un mulch d'environ 5 cm d'épaisseur. Ce sont les résidus broyés de la parcelle d'ananas. Sur les planches de culture, le mulch est moins épais que dans l'inter-rang, des « adventices » se sont développées là où le mulch est le moins épais (piquants noirs et herbe de Guinée essentiellement).

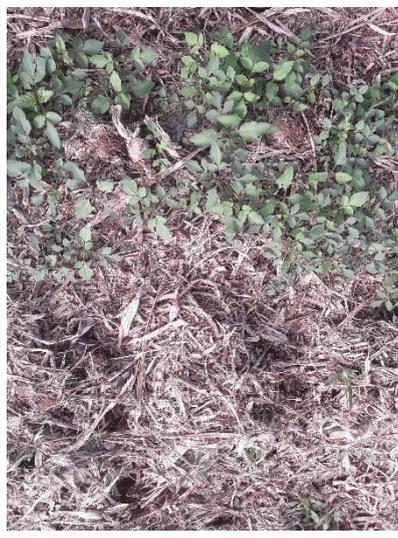
Etat de surface zone 1

On n'observe pas de mousses ou d'algues à la surface du sol, ce qui indique que l'activité biologique fonctionne correctement. Il y a des turricules sur la parcelle et sur la zone 1 on observe quelques traces de galeries. La biomasse des vers de terre ne paraît pas très abondante malgré un sol non travaillé depuis au moins 2 ans, ce qui peut s'expliquer, entre autres, par la sécheresse de ces 6 dernières années. En revanche la macrofaune en surface est relativement abondante, composée essentiellement de détritivores : cloportes, iules, mille-pattes et fourmis.

Il n'y a pas de croûte de battance ni de trace de ruissellement, la surface du sol étant bien protégée par le mulch.

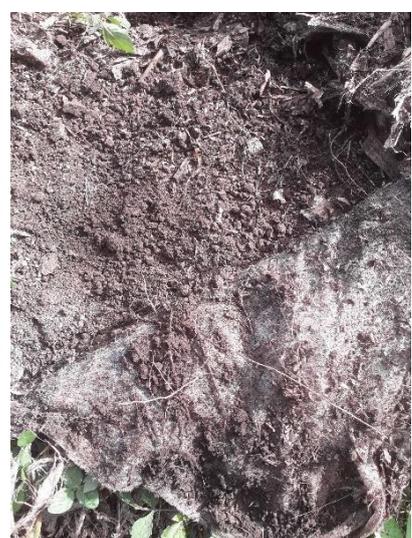
Etat de surface sous toile de jute zone 1

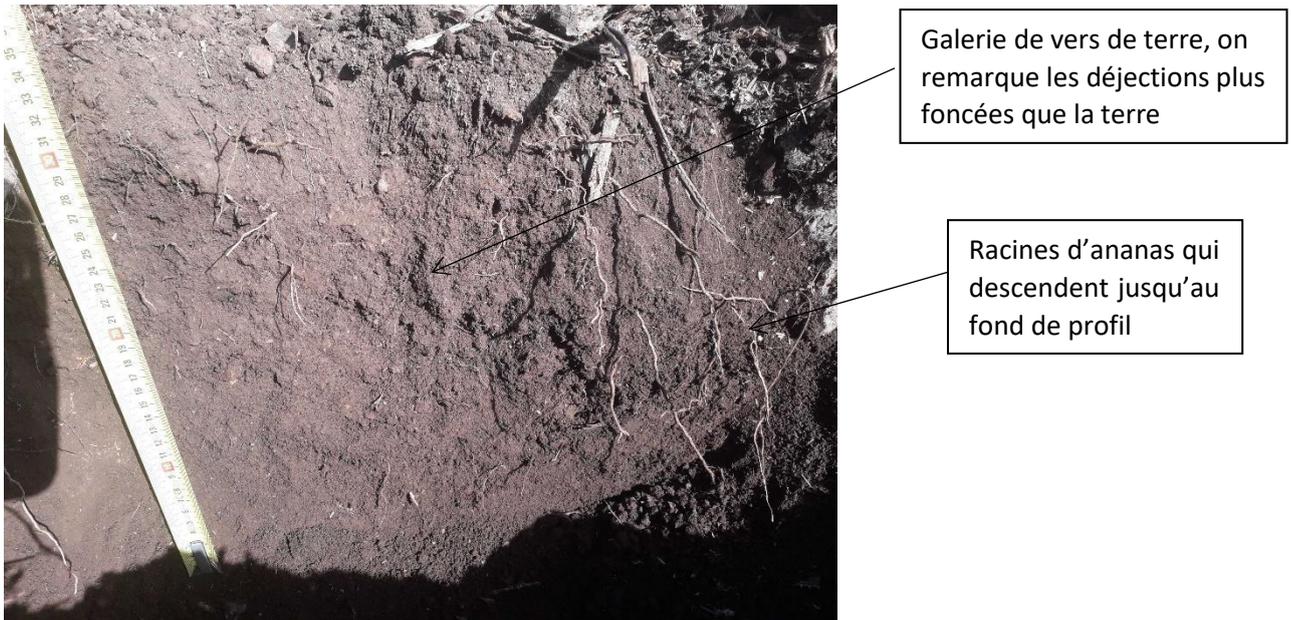
Le profil a été creusé sur une profondeur de 40 cm. On ne distingue pas d'horizon différents.

Le couteau pénètre facilement dans les 20 premiers cm du profil ensuite un léger effort est nécessaire pour enfoncer le couteau jusqu'à la garde. Il n'y a pas de trace d'hydromorphie, le sol est uniformément frais sur tout le profil.

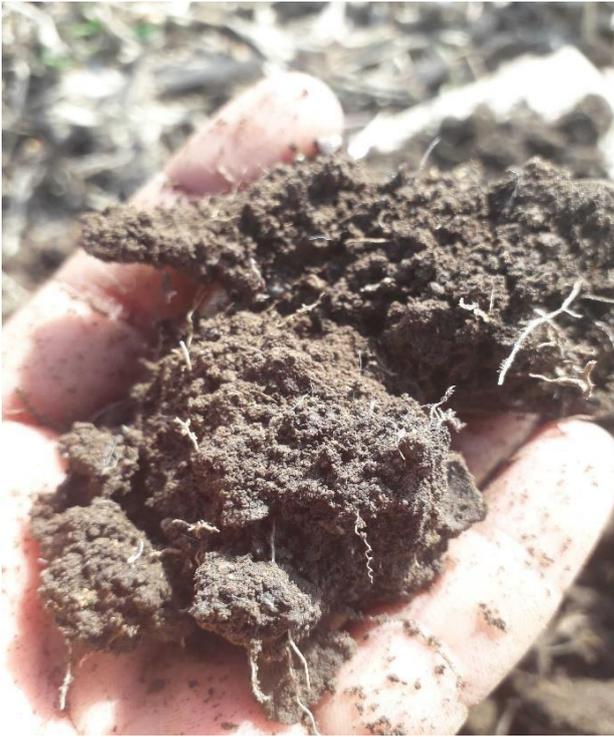
Motte zone 1

La structure des mottes est grumeleuse (b) avec une porosité plutôt importante qui diminue dans le fond du profil.

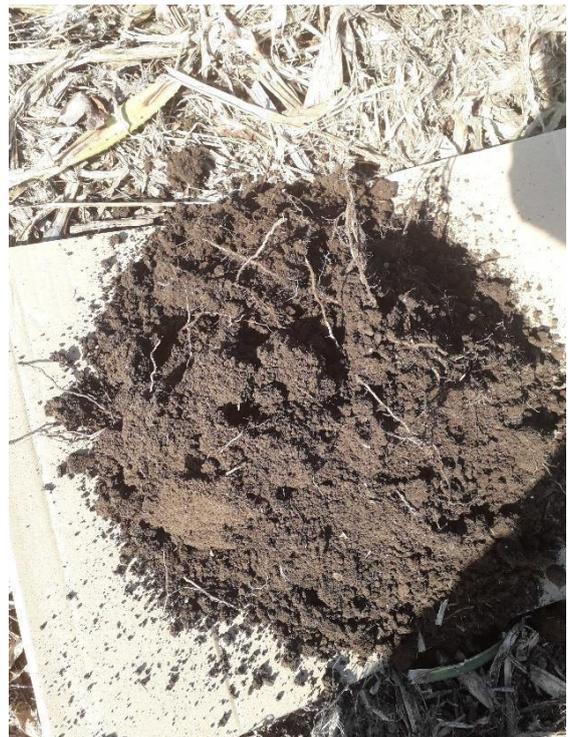
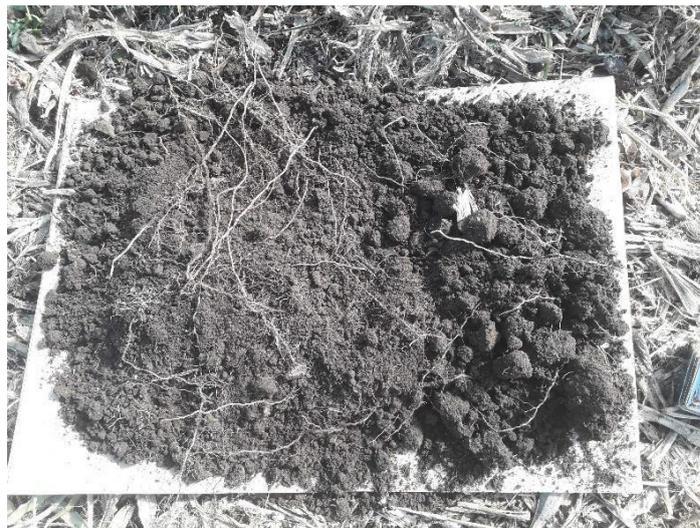
Test bêche zone 1

Test bêche zone 1 après tris des mottes

Lorsqu'on extrait un bloc de terre (40*30*30cm), il ne tient pas sur la bêche en 1 seul bloc et se détache en au moins 3 blocs et de la terre fine. Beaucoup de racines, majoritairement d'ananas.

La terre fine représente 80% du bloc extrait, les mottes Γ 15% et les mottes Δb 5%. Il n'y a pas de fissures, les racines sont présentes sur tout le profil, pas de vers de terre observés ni de trace d'hydromorphie et quelques résidus enfouis (morceaux de bois). Le mode d'assemblage des mottes est de type O (ouvert), ce qui traduit un sol non tassé.

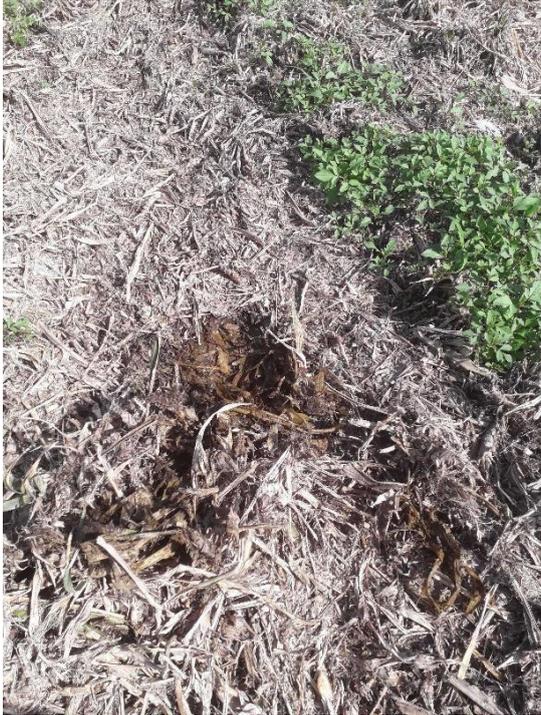
Etat de surface zone 2

La zone 2 se trouve sur l'inter-rang, le mulch y est plus épais (le gyrobroyeur fait des andains sur le côté qui ici se retrouve dans l'inter-rang). Le mulch est humide et on voit des champignons s'y développer. On n'observe pas de mousse ou d'algues, pas de turricules mais la macrofaune détritivore est bien présente comme sur la zone 1. La surface ne présente pas de battance, comme pour la zone 1 elle est bien protégée par le mulch.

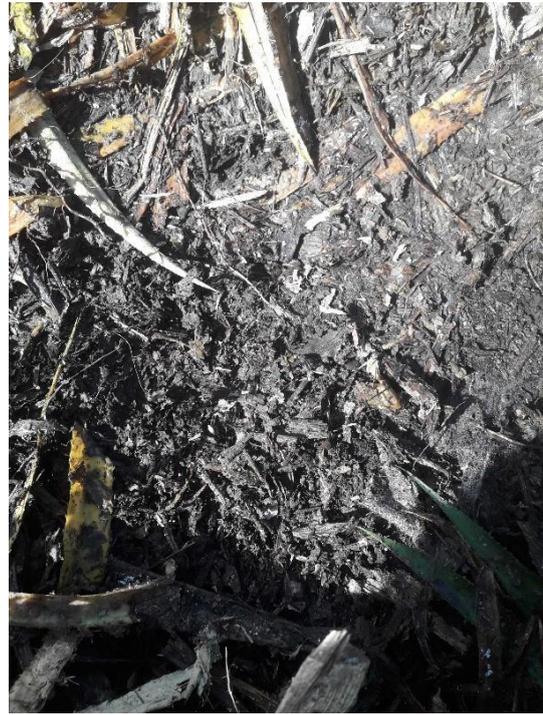
Etat de surface sous toile de jute zone 2

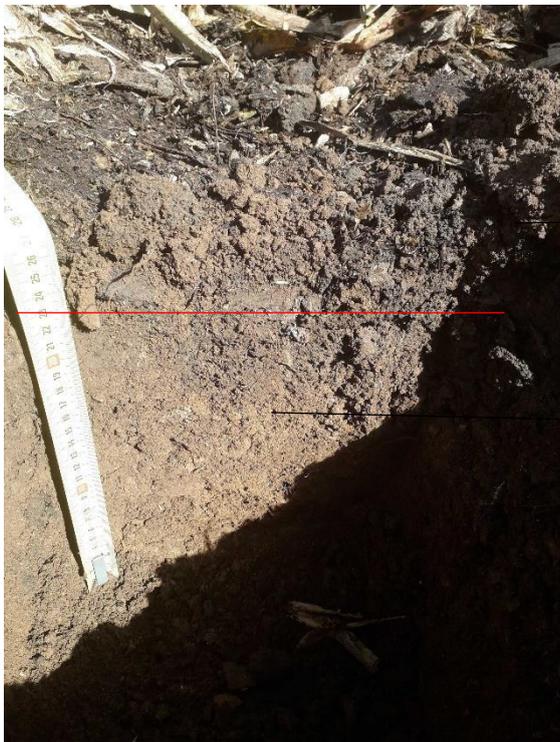
Horizon 1 (0-5 cm) : horizon d'accumulation de la MO.

Horizon 2 (5-25 cm) : horizon non-travaillé. Le sol est plus clair et la texture plus sableuse

On distingue un premier horizon beaucoup plus foncé avec l'accumulation de la MO. La transition entre les 2 horizons n'est pas nette mais se distingue facilement. Le sol est plus tassé qu'en zone 1, le couteau s'enfonce jusqu'à la garde avec un effort intermédiaire. On n'observe pas de traces d'hydromorphie mais le sol humide de façon homogène sur tout le profil.

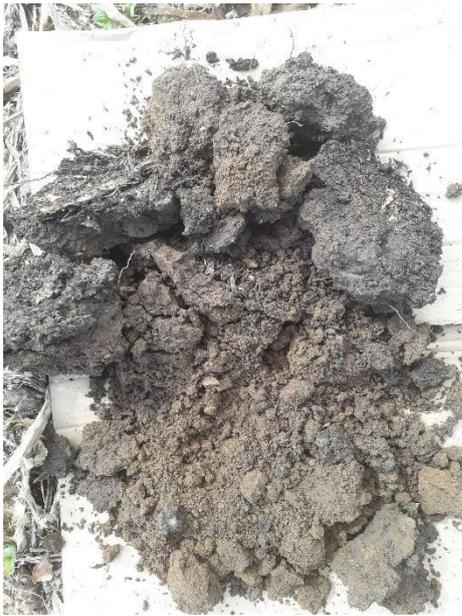
Lorsqu'on extrait un bloc, il ne tient pas sur la bêche et se décompose en au moins 3 blocs. H1 est composé de 10% de terre fine, 10% de mottes Γ et 80% de mottes Δb . H2 est composé de 80% de terre fine et 20% de mottes Δb .

Test bêche zone 2

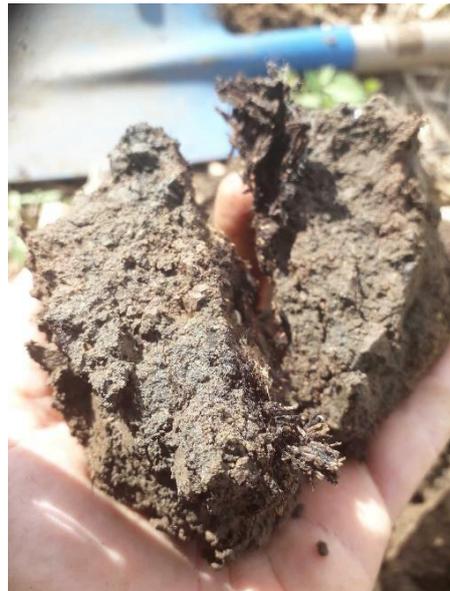
Motte Δb zone 2

Le mode d'assemblage des mottes est du type O, ce qui traduit un tassement de classe 1, autrement dit absence de tassement.

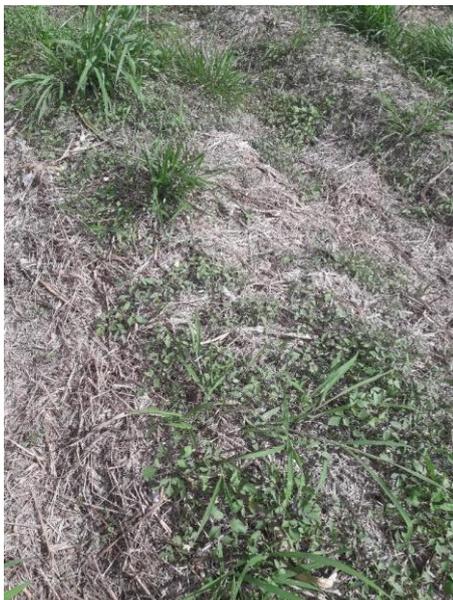
Etat de surface zone 3

La zone 3 est sur la parcelle D12, détruite 1 mois avant la D13, il y a donc moins de résidus sur la parcelle et donc plus « d'adventices » (piquants noirs et guinée essentiellement).

On n'observe pas de mousse ni d'algues à la surface, pas de turricules ni de galeries et la surface ne présente pas de signes de battance. On notera que la texture est plus sableuse que sur D13 et la couleur plus claire. La bêche était légèrement plus difficile à enfoncer que sur D13.

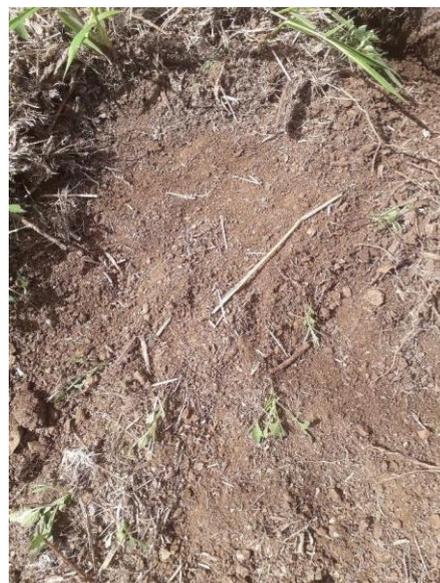
Etat de surface sous le mulch zone 3

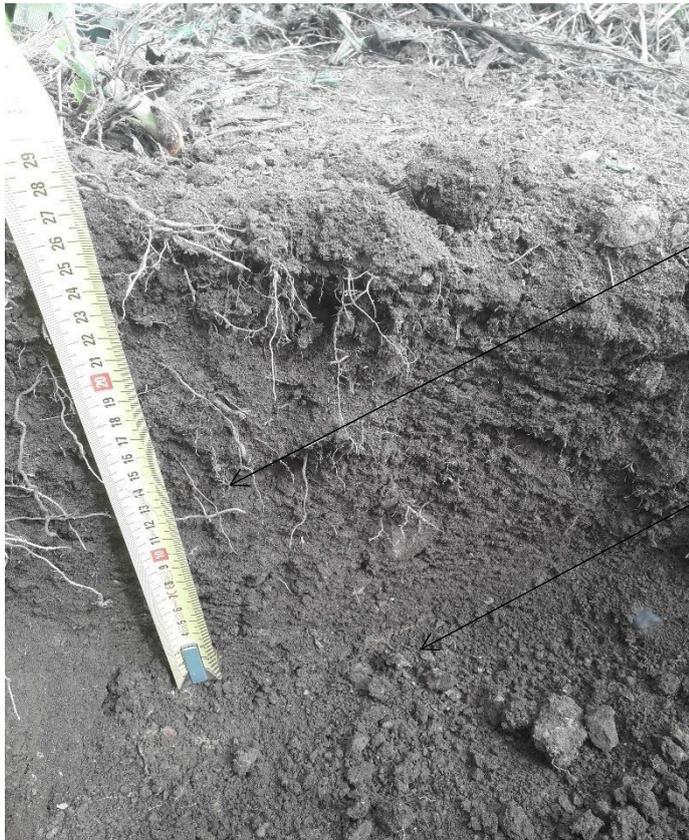
Profil zone 3

Le profil a été creusé sur une profondeur de 30 cm. On ne distingue pas d'horizons différents. La compaction est du même niveau que sur la zone 2, un effort intermédiaire est nécessaire pour enfoncer le couteau jusqu'à la garde.

Il n'y a pas de traces d'hydromorphie et les racines descendent jusqu'au fond du profil (30 cm). Le sol est humide de façon homogène sur le profil.

Racines d'ananas descendant jusqu'au fond du profil (30 cm).

Vers de terre endogés (2) au fond du profil

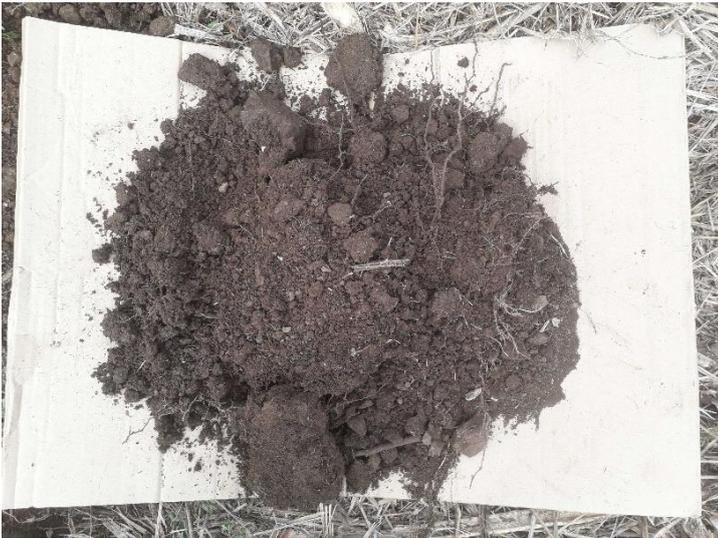
Lorsqu'on extrait un bloc, il ne tient pas sur la bêche et se désagrège en au moins 3 blocs. Le bloc est composé de 90% de terre fine et 10% de mottes Γ et leurs modes d'assemblage est de type O, ce qui traduit un tassement de classe 1, soit aucun tassement.

Test bêche zone 3

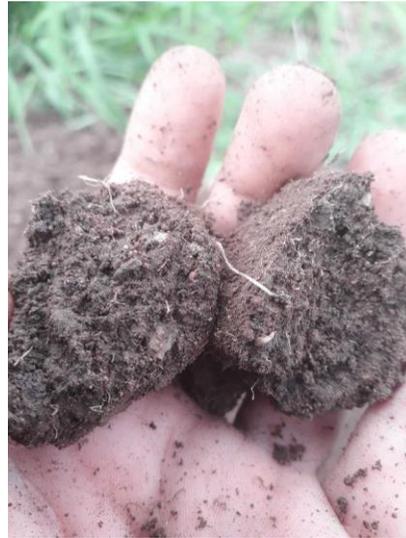
Mottes Γ zone 3
